Memoria de la intervención arqueológica en el puente románico de Puente la Reina

JAVIER ARMENDÁRIZ MARTIJA

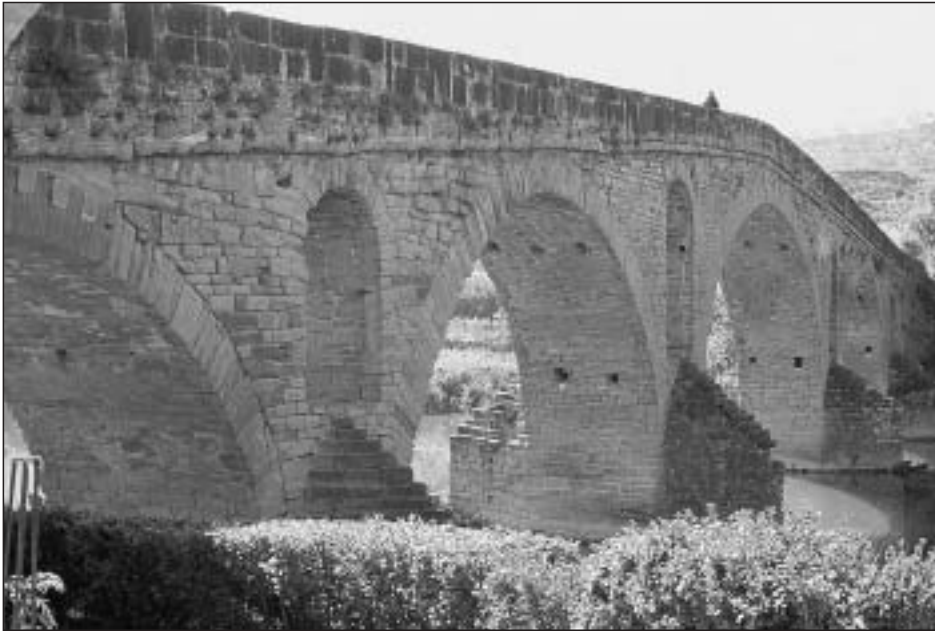
Foto 1. Puente románico de Puente la Reina, siglo XI

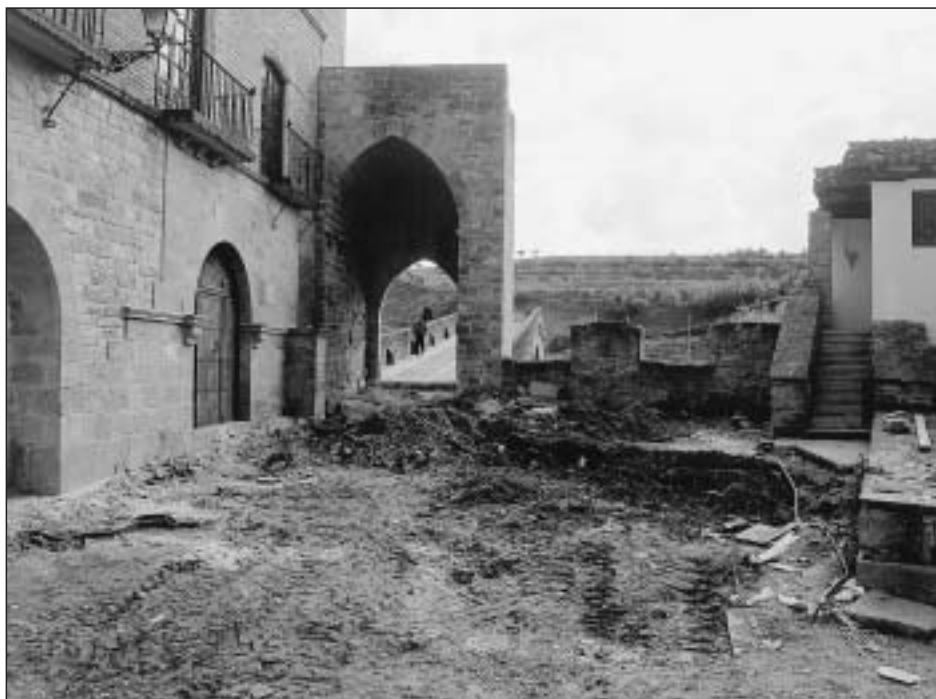
Foto 2. Placeta del Puente o Rincón de la Carbonería en los momentos previos a iniciar la excavación arqueológica

cincuenta del siglo XX, se provino arrancar los cuatro árboles (plátanos de Indias) que se plantaron en los años sesenta. Dos de ellos pudieron ser transplantados a otro lugar, mientras que el resto al penetrar sus raíces en los muros y escaleras de una vivienda contigua se aconsejó talarlos con motosierra, ante el riesgo de que su arranque repercutiese en la inestabilidad de estas estructuras circunvecinas (Foto 2).

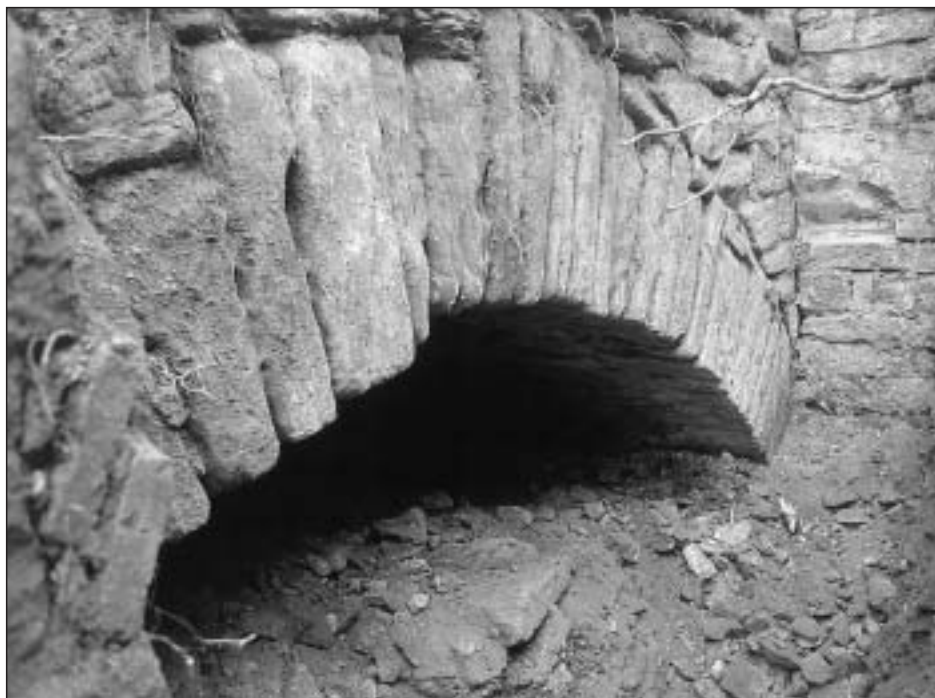
Foto 3. Vista parcial del arco exhumado en los momentos iniciales de la excavación

Tras la recogida de información gráfica pertinente, se cerró la excavación hasta evaluar estos primeros resultados y poder consensuar una actuación integral (Foto 3 y Figura 4).

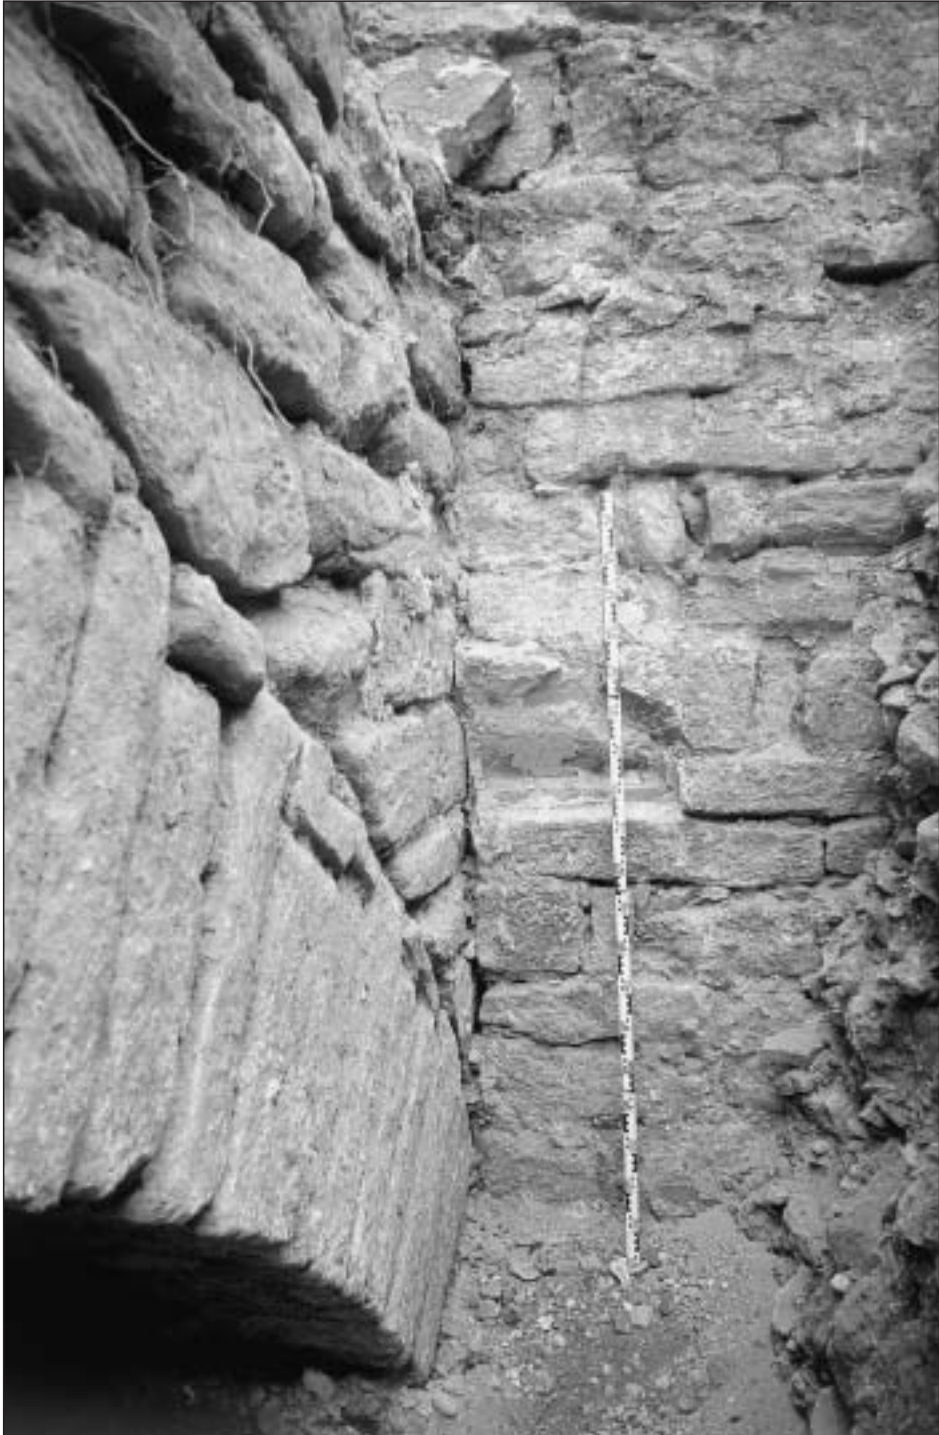
La intersección de la muralla con el puente ha quedado perfectamente a la vista en la excavación (Foto 4). La muralla es una robusta construcción de un metro aproximadamente de ancho que se adosa a la primitiva fábrica del puente, compuesta por piedra arenisca de sillería y sillarejo asentada con argamasa de cal y arena. Sobre ella descansaba la cimentación de una vivienda adosada intramuros, como lo siguen haciendo en la actualidad la propia Casa del Vínculo y muchas más casas en otros sectores de la misma con acceso desde las calles San Pedro y La Población.

Foto 4. Detalle del encuentro del primer arco oriental del puente con la muralla occidental de Puente la Reina. La segunda se adosa al primero. Sobre este punto se levanta el Torreón y Portal del Puente, también llamado en la documentación de la Carnicería

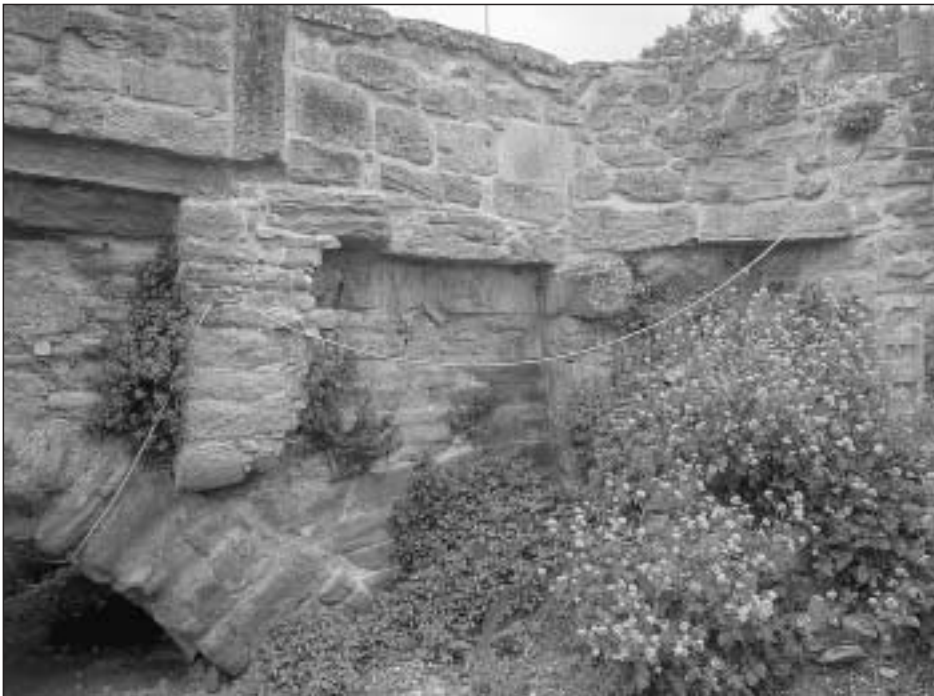
También hemos podido excavar el estribo oriental del puente que descansa sobre la manguardía que lo protege y encauzaba las aguas en caso de avenida. Se trata de un empalme lineal a 90° con un muro perpendicular de contención de tierras machihembrado, por lo que originalmente el puente no tuvo una entrada en embudo como presenta en la actualidad por su lado occidental, junto a la carretera de Artazu. Este acceso occidental en embudo es también una construcción de mediados del siglo pasado para facilitar el acceso de las carretas y facilitar su giro, cuando se ensanchó la calzada y ya se había derribado el torreón de poniente, del que se conservan todavía restos a la vista embutidos en la fábrica del puente (Foto 5).

Foto 5. Detalle del primer arco occidental sobre su manguardía, transformada en el siglo xix. Obsérvese en la fábrica del puente los restos de cimentación del torreón/portal que sobre él se levantaba desde la Edad Media hasta los siglos modernos

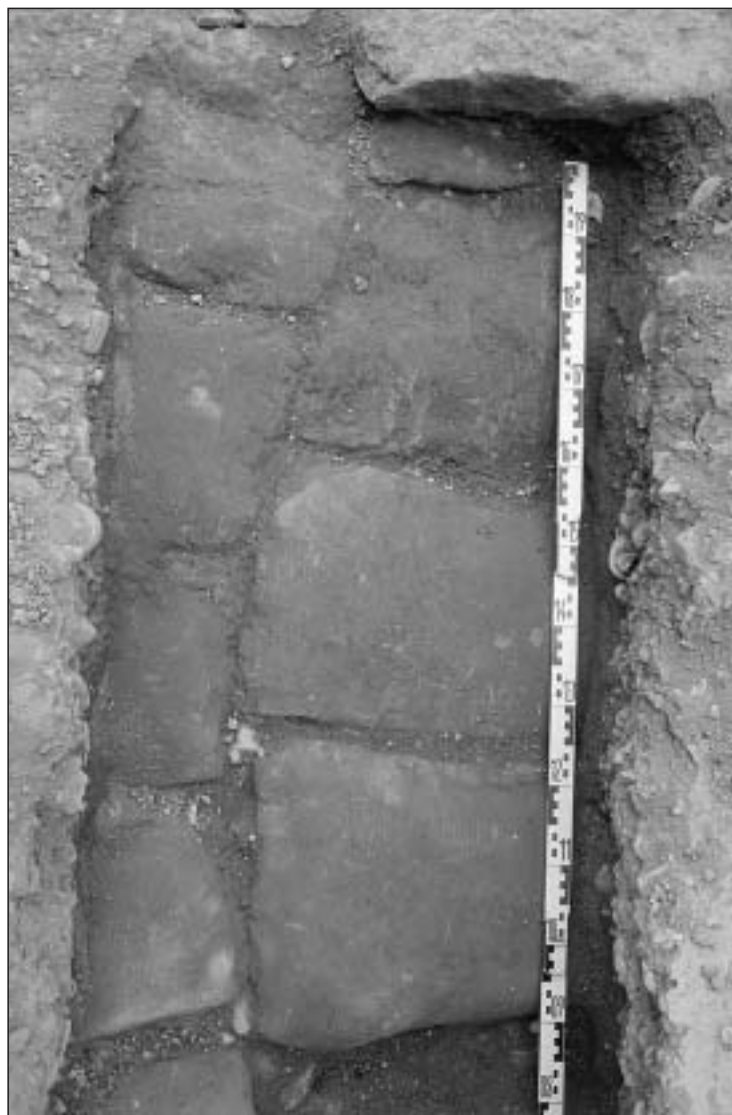
La zanja excavada transversalmente sobre el puente a la altura del arco recuperado nos ha deparado también la pavimentación original de esta estructura viaria; se trata de una calzada compuesta por ordenadas losas de piedra arenisca muy erosionadas por el paso del tiempo, peregrinos y particular-

mente por las llantas metálicas de los carros (Fotos 6 y 7). Asimismo, el puente debió de presentar un pretil sin voladizo de 42 cm de anchura. Estos pretiles sobre la estructura de la bóveda del puente (que originalmente tiene un ancho de 350 cm) permitiría una anchura útil de tránsito sobre el mismo de 270 cm aproximadamente. El pretil con guardarruedas y sobre ligero voladizo que presenta en la actualidad el puente románico se levantó sobre ménsulas en la primera mitad del siglo XIX para poder ensanchar un poco la vía; está realizado con grandes sillares de tan sólo 25 cm de ancho machihembrados por rozas laterales rellenas de canto y argamasa de cal y arena, siguiendo las mejores recomendaciones sobre construcción de pretil de la época. Esta última intervención mejoró el ancho de la vía ganando un metro de anchura, oscilando entre los 365 y los 420 cm de anchura mínima y máxima, esta última sobre el arco central del puente, donde antiguamente se levantaba la capilla de la Virgen del Puy hasta los últimos días el año 1842.

Foto 6. Cata transversal sobre la calzada del puente románico a la altura del arco objeto de excavación arqueológica. Obsérvese la pavimentación original del puente formada por grandes losas de piedra arenisca

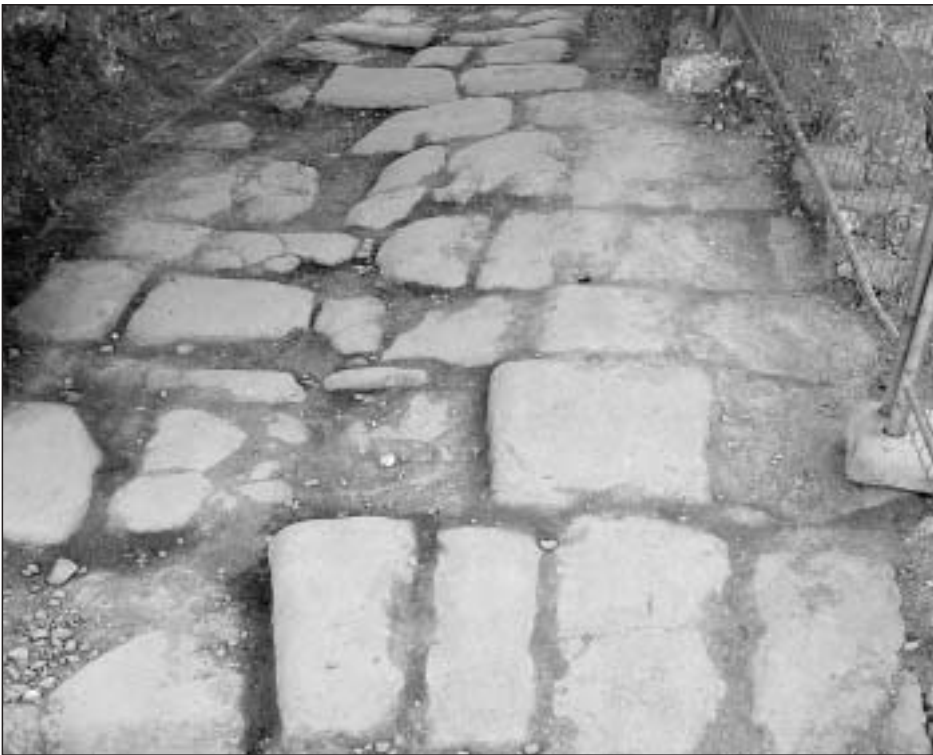
Foto 7. Vista, tras su limpieza, del pavimento original de losas exhumadas en el primer tramo recuperado, a la altura del torreón reconstruido

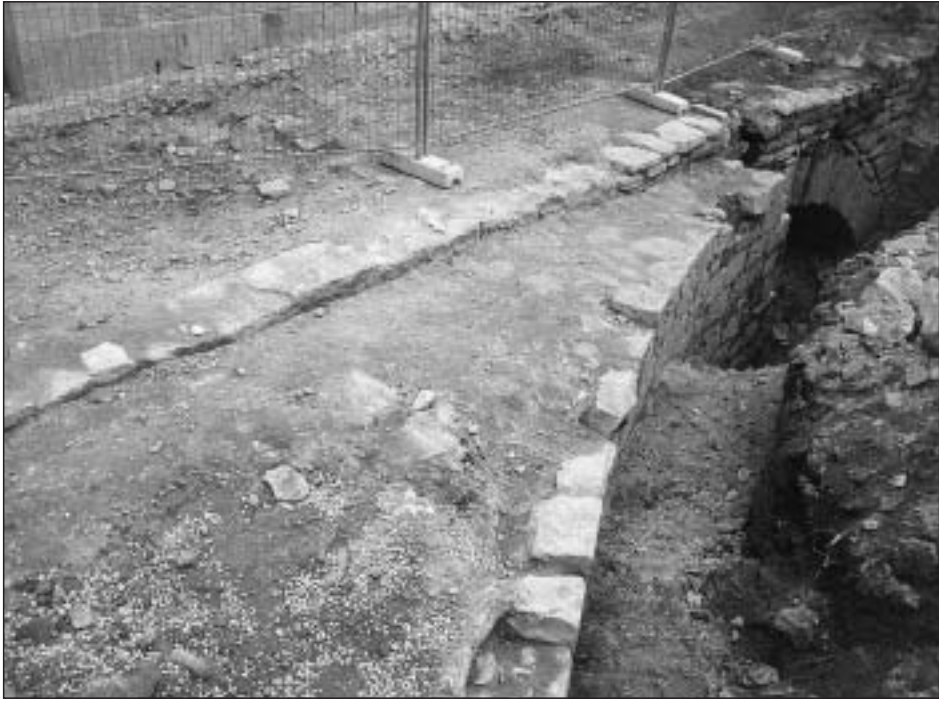
Foto 8. Vista general de la calzada del puente tras la excavación. Obsérvese cómo a la fábrica del puente se le adosa una estructura muraria curva con relleno macizo de piedras para facilitar el acceso al mismo desde la calle La Población como tramo de camino real (siglo xix)

En este contexto de obras para el camino real hay que interpretar el muro en chaflán curvo que hemos hallado en la excavación de la Placeta, pegado a la antigua fábrica del puente, en el ángulo que describen la calle La Población y la entrada al mismo. Sin duda que su construcción tuvo lugar para que el giro de los carruajes provenientes de Pamplona por la nueva travesía de Puente la Reina lo pudieran tomar a velocidad, gracias a una revuelta más abierta que el antiguo ángulo existente de 90 grados entre el puente y la manguardía medieval. Igualmente, por estas fechas se debieron de demoler las casas que hacían chaflán entre la calle Mayor y La Población, pues estrechaban la anchura de la vía en unos dos metros aproximadamente con respecto al estado actual¹⁸.

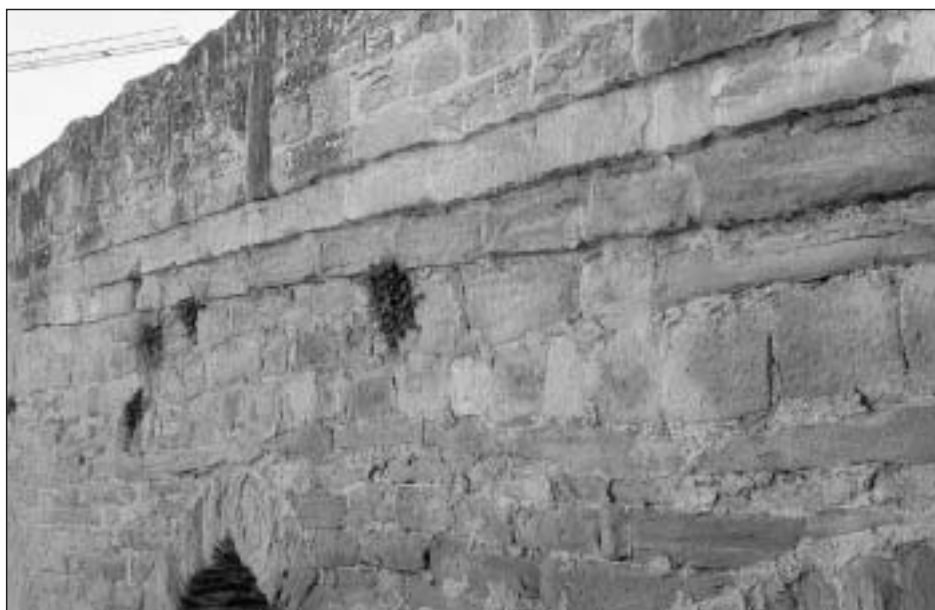
También hacia los años diez o veinte del siglo XIX habría que fechar el arreglo y sustitución de los pretiles del puente con ligera ampliación de la vía por medio de hiladas de piedra superpuestas con tenue y creciente voladizo

Foto 10. Detalle del ensanche y pretil que sufrió el puente románico en los primeros lustros del siglo XIX

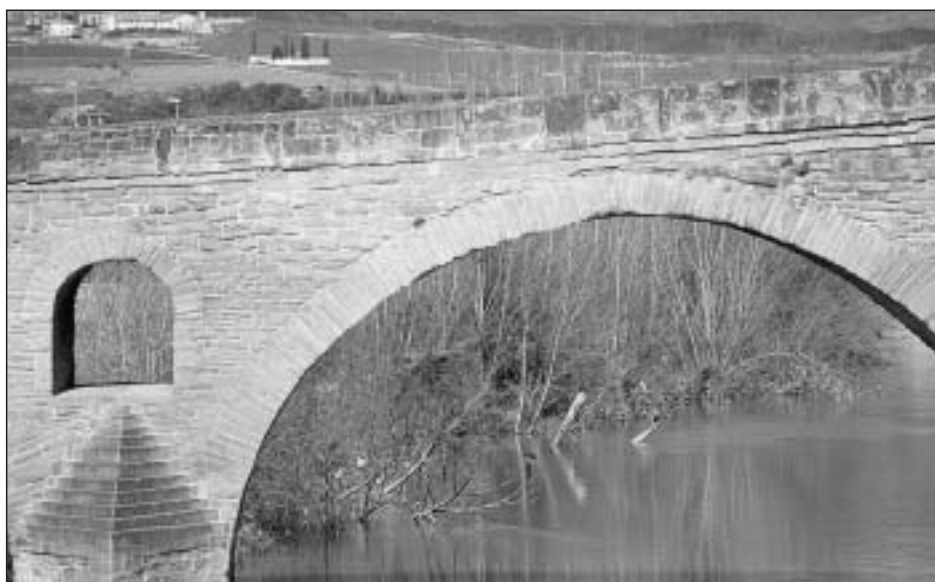
(Foto 10). Su sustitución se habría hecho necesaria ante el precario estado en que quedó el puente tras las escaramuzas de Espoz y Mina, que probablemente dinamitó el tercer arco de poniente que presenta distinto aparejo tras una reparación integral de su bóveda (foto 11). Estos nuevos pretils, que son los que se conservan en la actualidad a excepción del tramo central sustituidos con posterioridad (1843) donde todavía permanecía en pie la capilla de la Virgen del Puy o Txori, al ser más livianos (25 cm de anchura) pero muy resistentes por el refuerzo interno de los guardarruedas y el machihembrado mediante rozas con canto y argamasa de cal, posibilitaron un mayor ancho de calzada útil, que pasó de los 2,7 metros a los 3,5/4,2 actuales (Fotos 12 y 13).

Foto 11. Detalle del tercer arco oriental del puente. Obsérvese que su fábrica diferencial delata una renovación parcial de su estructura tras un derrumbe, que lo interpretamos intencionado a causa de la guerra de la Independencia (hacia 1809)

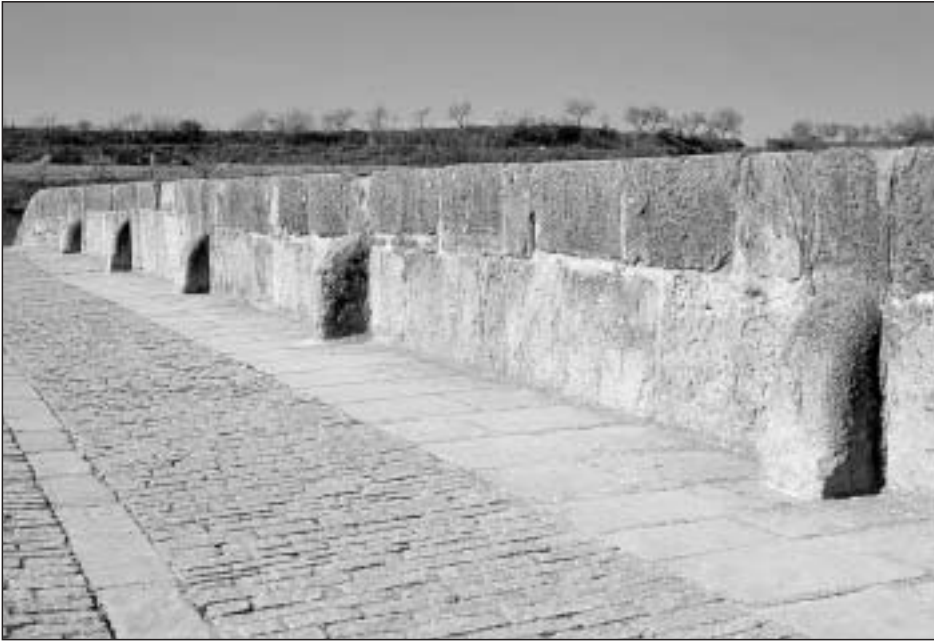
Foto 12. Vista parcial de la calzada del puente. El pretil con guardarruedas corresponde al ensanche de la calzada en el siglo XIX; el pavimento con adoquines es de la restauración acometida en 1989

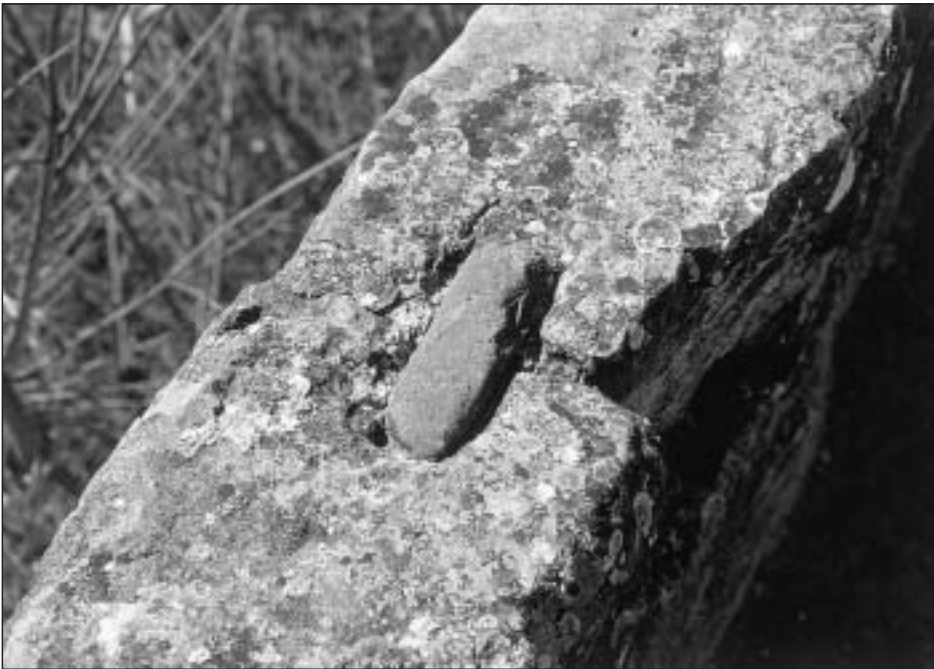
Foto 13. Detalle de la unión de los sillares del pretil mediante rozas laterales y sellado mediante canto y argamasa

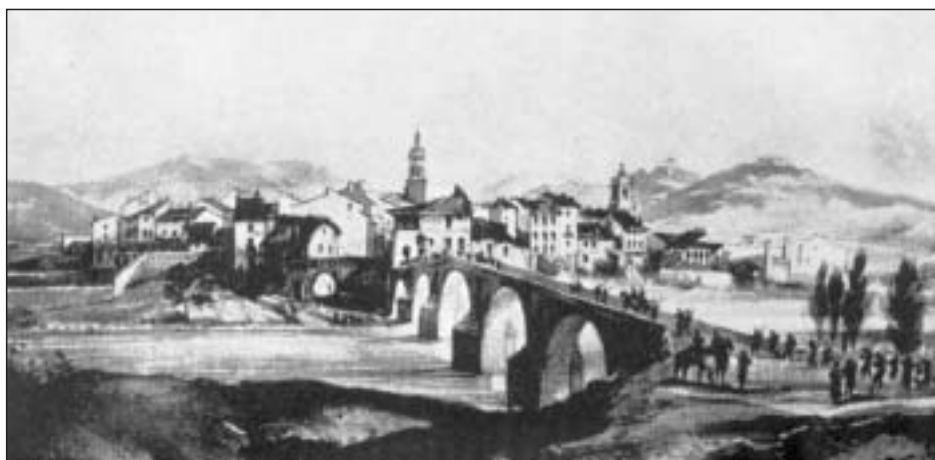
Figura 6. Imagen histórica de Puente la Reina desde el otro lado del río donde se observa, a la derecha, los estribos y torres del puente colgante hundido el año 1865 así como el torreón oriental del puente románico

En esta imagen puentesina de 1876 publicada por el Depósito de Guerra vemos cómo se mantienen en pie tres de las cuatro torres del puente colgante sobre los estribos de ambas orillas. Curiosamente estos estribos, con sendos arcos de medio punto en piedra de sillería y sillarejo, son los que todavía se conservan *in situ* y soportan el tablero de hormigón del actual puente (construido en 1982), como también soportó el peso del puente metálico previo levantado en 1892; llegamos a esta conclusión precisamente tras hacer un análisis y lectura del alzado de estos estribos, donde también se observa un paramento diferencial en el que iría empotrado el anclaje de los hierros correspondientes al contrapeso del puente (Foto 14). Una de las torres en la margen derecha del río, que serían de piedra de sillería, en la pintura se encuentra caída, probablemente arrastrada por el cable en el hundimiento de 1865. Aunque la tradición achaca su derrumbe al paso de una galera, uno de los mayores enemigos que tenían este tipo de puentes era el viento de costado, así como el correcto anclaje de los contrapesos que aguantaban el tirón de los cables maestros suspendidos desde lo alto de la torre y que soportan el tablero, que suponemos sería una construcción mixta de hierro y madera.

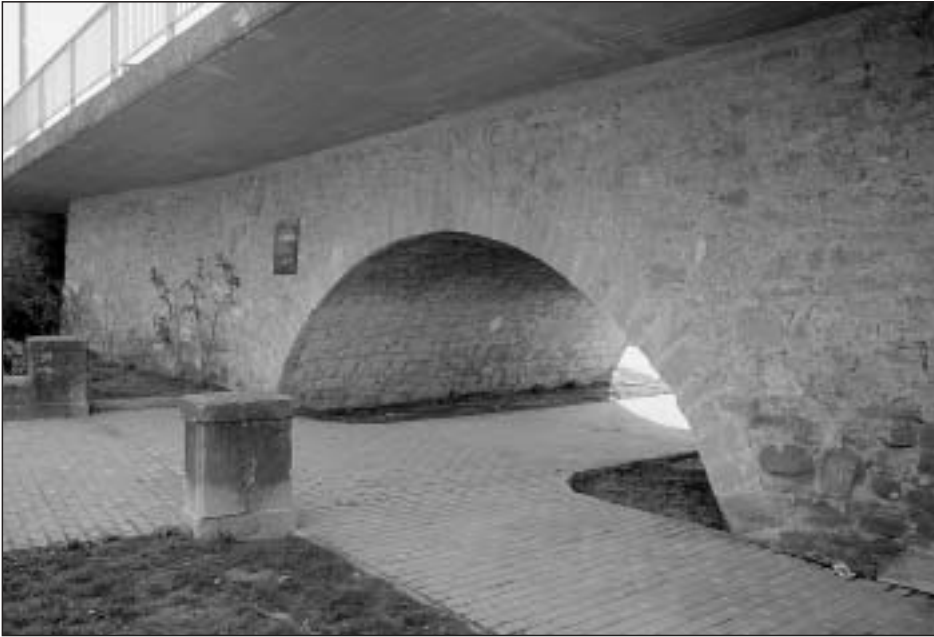
Foto 14 Vista de uno de los estribos en piedra sobre el que descansa el tablero de hormigón del puente actual. Este estribo se construyó a mediados del siglo XIX para aguantar el peso y empujes del puente colgante, popularmente conocido como “el puente de alambre”; posteriormente se adaptó para soportar la estructura del puente de hierro

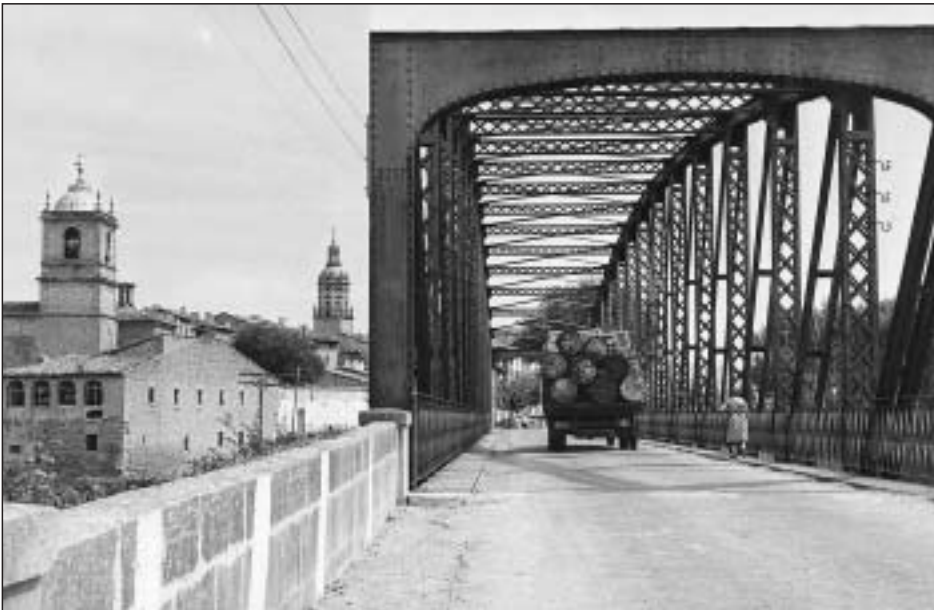
Foto 15. Fotografía del puente metálico a mediados del siglo xx. Construido en 1892, se hundió noventa años después

bos del malogrado colgante, modificando y reforzando con piedra de sillería el asiento de la nueva infraestructura de hierro. La empresa encargada será la belga Société Anonyme de Construction et des Ateliers de Willebroek, con un costo para las arcas forales de 169.466 pesetas. La arquitectura del nuevo puente, que así es como se le denominó durante todo el siglo XX, fue en su totalidad de acero con remaches. En su serie, el de Puente la Reina fue el más esbelto de cuantos por aquellas fechas se levantaron en Navarra (Sangüesa, Caparroso y Milagro) y hoy sería un valioso testimonio de “arqueología industrial” si no se hubiese venido abajo por el golpe fatídico de un camión en 1982 que descompensó el ingenio estructural de este magnífico puente.
